水辺の小さな自然再生 事例データベース

| 事例番号 | 5CB02 | 地域 | 中部 | 記入年月 | 2025年3月 |

| 事例名称 | | 植生ロールにより水際造成 | | | | | | | | | |

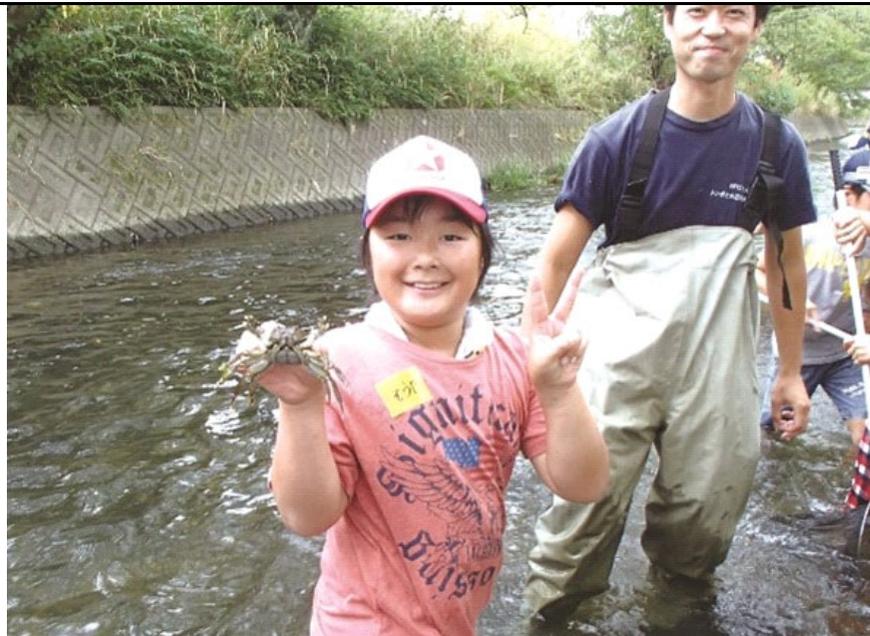
| 取組概要 | | 学識者が参加していないNPO が中心となって、コンクリート護岸の都市河川・五条川に、緑豊かな岸辺を造成している。岸辺が造成されることで、以前は4 種類しかいなかった生きものが15 種類に増加した。 | | | | | | | | | |
| 効果 | 水際に植生が定着するとともに、淵と淀みも形成された。毎年の生物調査により、4種類下いなかった生物が15種類に増加した。 | | | | | | | | | | |
