水辺の小さな自然再生 事例データベース

| 事例番号 | 6KN01 | 地域 | 近畿 | 記入年月 | 2025年3月 |

| 事例名称 | バープ工による避難場造成及びブロックによる淵造成【第2回研修会開催】 | | | | | | | | | |
| 位置情報 | 都道府県名 | 滋賀県 | 市町村名 | 長浜市 | 緯度経度 | 35.485028, 136.245417 | 水系名 | 淀川 | 河川名 | 高時川 |

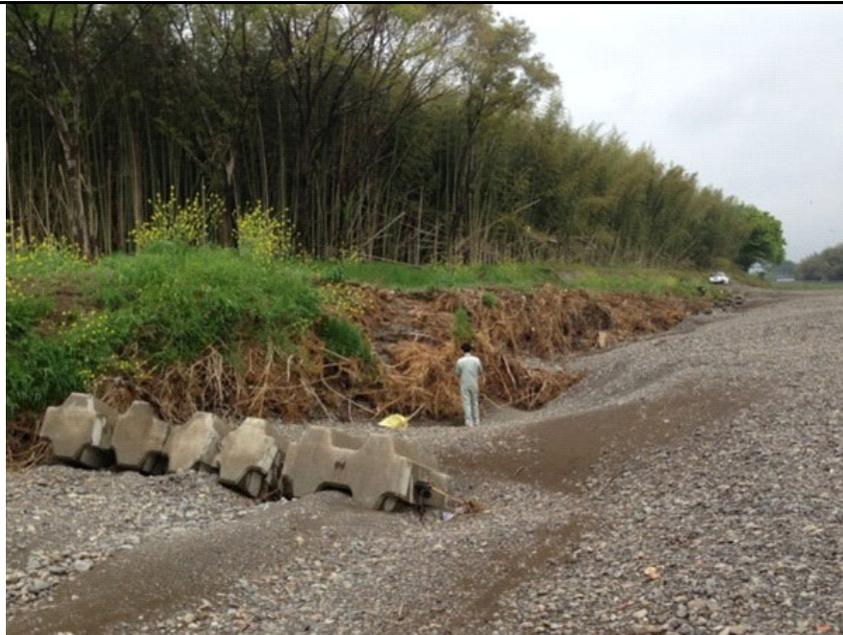
| 取組概要 | 瀬切れした川では、橋脚下流のくぼみなどの水たまりにたくさんの魚が集まることをヒントに、根固めブロックをおくだけ！の簡単な魚の避難場所（シェルター）を造成した。 | | | | | | | | | |
| 効果 | 設置3か月後の瀬切れ時のモニタリング調査では、0.7mの河床低下とそこに形成された水辺でアユの生息を確認した。 | | | | | | | | | |
